# Reggia di Caserta, saletta del calapranzo Borbone visibile al pubblico

## Era ostruita da un impianto di estinzione incendi mai entrato in funzione

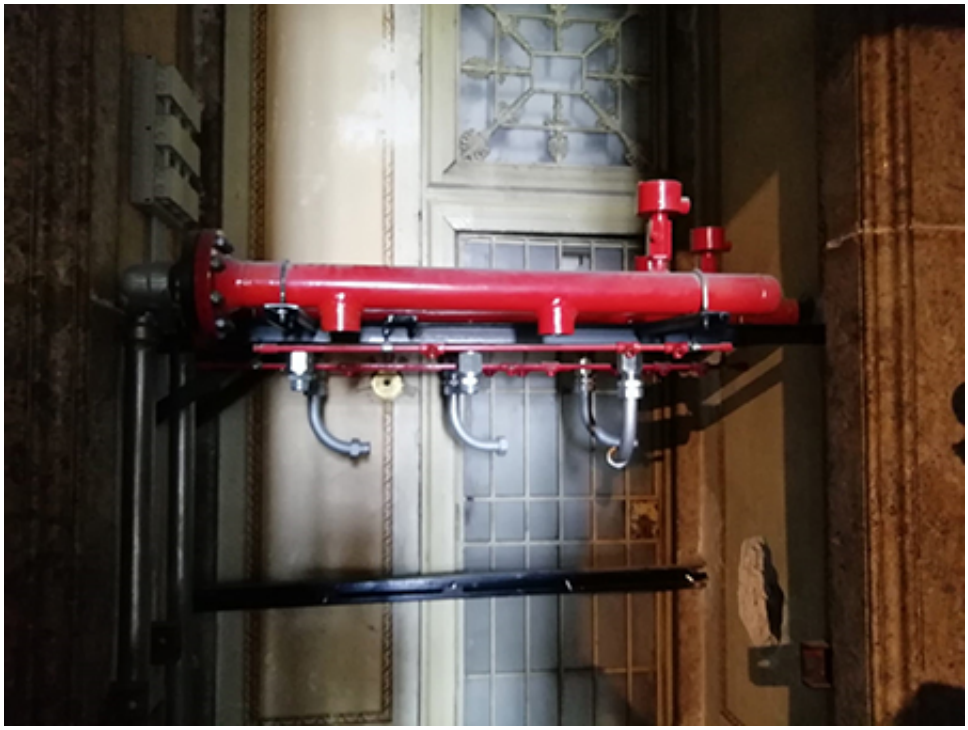
Nel corso dei lavori di asportazione delle imponenti tubature e della loro rete elettrica, è emerso che il dispositivo, a gas argon, non è mai entrato in funzione. Per la sua installazione, all'epoca, sono stati praticati grossi fori alle pareti.

Lo stato di degrado interessa sia la parte della superficie muraria sia il cancelletto in ferro che racchiudeva l'impianto. Anche la cornice marmorea della porta presenta alcune lacune.

Si procederà al consolidamento del film pittorico e alla velinatura dei distacchi dell'intonaco per proseguire con le iniezioni di profondità.
Si passerà poi alla pulitura che verrà eseguita con spugne sull'intonaco, con solventi a base alcolica sulle parti decorate.

Successivamente saranno stuccate tutte le fenditure sugli sportelli, le superfici murarie e di intonaco. Si andrà avanti con l'integrazione pittorica, con la ricostruzione di zone mancanti del decoro e con la preparazione a foglia d'oro delle lacune. Saranno colmate, quindi, le fessure sulla cornice in marmo e pulito il pavimento in cotto anche con applicazione di cera protettiva.
