Con Art Bonus restauriamo la fontana del Belvedere!

Raccolta fondi restauro fontana del Belvedere del Museo e Real Bosco di Capodimonte

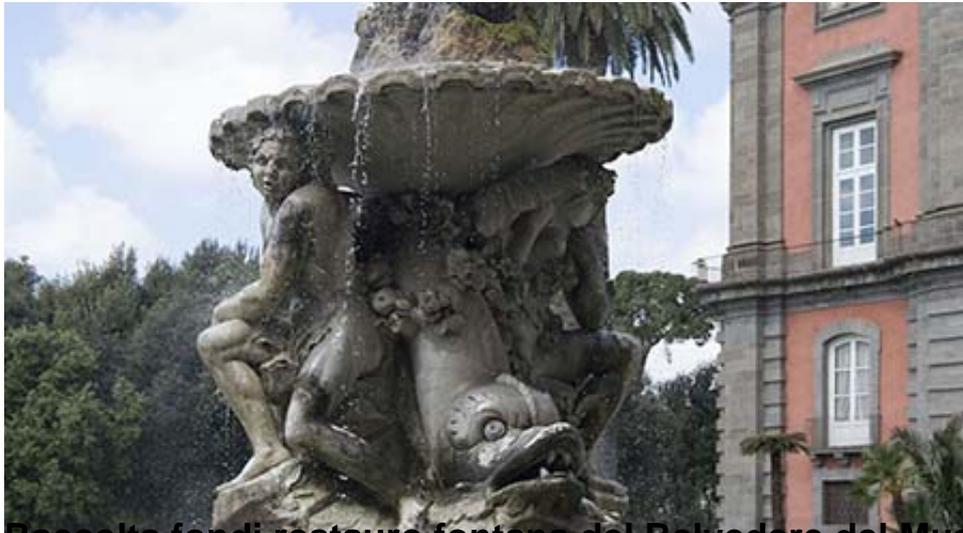
La fontana alta 6 metri si erge uno scoglio sul quale poggiano quattro figure marmoree al centro di una vasca ampia 14 metri, sul lato orientale della spianata del Belvedere.

Tra eleganti festoni di frutta e fiori, due mostri marini alternati a due divinità fluviali sorreggono una conchiglia ornata da una pigna da cui fuoriescono zampilli d'acqua.

La fontana si presenta in uno stato di conservazione precario per la presenza di concrezioni calcaree di grande spessore, per la diffusa colonizzazione biologica di microrganismi autotrofi e ostruzioni nell'impianto dei giochi d'acqua.

L'acqua che tracima dalla vasca superiore a forma di conchiglia non rispetta l'originale flusso previsto. Il continuo percolamento dell'acqua sul gruppo scultoreo sottostante ne accelera il degrado.

I marmi, per effetto del deposito atmosferico, sono ricoperti da una consistente e tenace crosta nera di carbonato pluristratificata, che arriva in più punti ad uno spessore di oltre 5 mm.

La variegata colorazione segnala la presenza di ossidi di ferro.

Si riscontrano inoltre granuli carboniosi provenienti dai residui di combustione dei derivati del petrolio.

Per la salvaguardia della fontana si prevede una pulitura chimica, fisica e meccanica necessaria per rimuovere tutte le incrostazioni, un trattamento biocida, un consolidamento delle parti staccate o fratturate, un'attenta stuccatura e microstuccatura e infine una totale protezione finale.

Il progetto prevede inoltre il rifacimento di tutto l'apparato idraulico per ripristinare i giochi d'acqua con un impianto a circuito chiuso e una centrale di addolcitore, indispensabile per preservare il monumento dal riformarsi dei depositi calcarei.

Infine, un impianto di illuminazione ad effetto esalterà i giochi d'acqua ripristinati.
